Flash Sécurité en méthanisation

Terrassements non finalisés

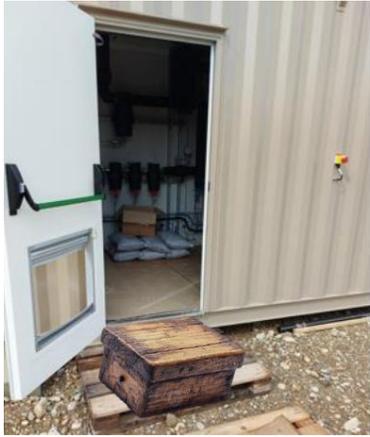
Un collaborateur sortait du local technique, qui était en hauteur par rapport au sol (site mal terrassé). Il avait posé une caisse en bois sur une surface instable à cause des gaines en dessous. En mettant le pied dessus pour descendre, la caisse a bougé, ce qui l'a fait glisser et perdre l'équilibre. En voulant se rattraper, son bras est resté accroché à la barre antipanique, ce qui a provoqué un traumatisme important à l'épaule et un arrêt de travail de 15 jours.

- Signature des prérequis avec les clients
- Exiger la mise en place de protections et signalements adaptés (balisage, plaques stabilisatrices). Un mail ou un courrier peut être un bon moyen de sensibiliser le client.
- Visites préalables par les conducteurs travaux lors de la vérification du GC / l'ICP

- Sensibiliser les équipes aux risques spécifiques et adapter les déplacements sur site.
- Installer des protections temporaires (tôles fixées, passerelles stables) en veillant à leur maintien.

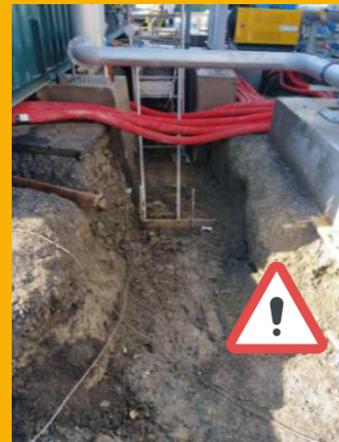
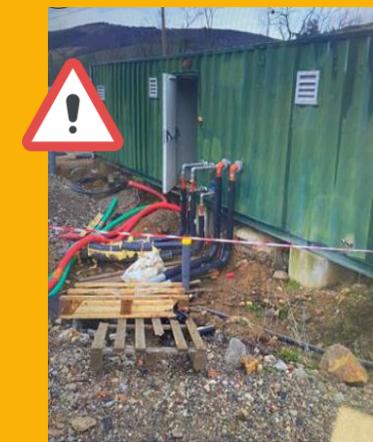
Les chantiers mal remblayés représentent la principale cause des accidents et situations dangereuses des prestataires de services. Un remblayage insuffisant ou mal réalisé compromet la sécurité des travailleurs, augmentant le risque de chutes, d'instabilité et d'autres incidents graves.
